Τεχνικές Προδιαγραφές

ΕΡΓΟ: ΔΣΣΜ-1651 Ανακατασκευή του ήδη υπάρχοντος τμήματος τοίχου εξωτερικής περίφραξης στο ΚΥΤ Καρδιάς του ΠΤΚΕΔΜ.

ΤΟΙΧΟΣ ΠΕΡΙΦΡΑΞΗΣ

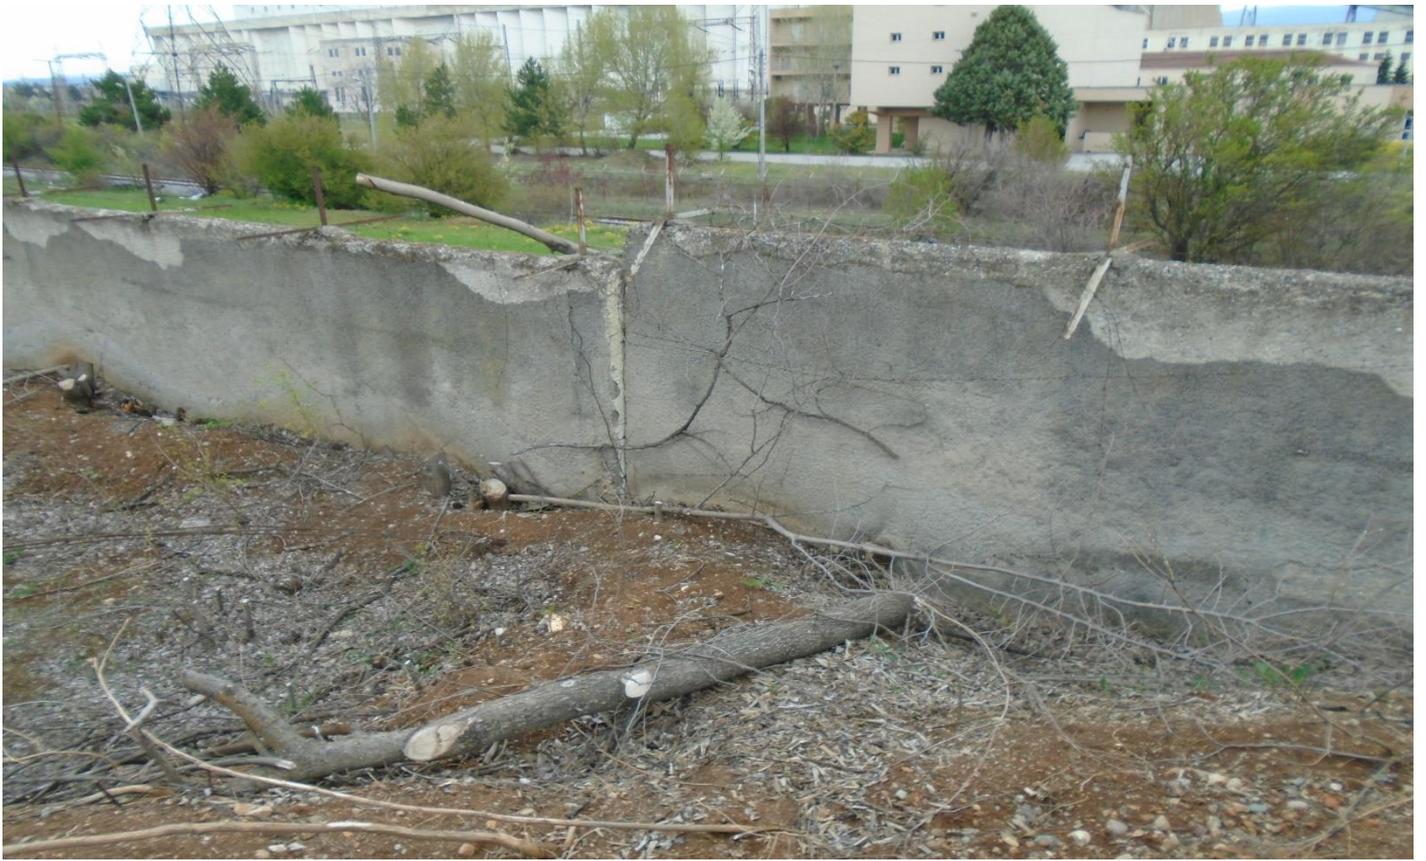
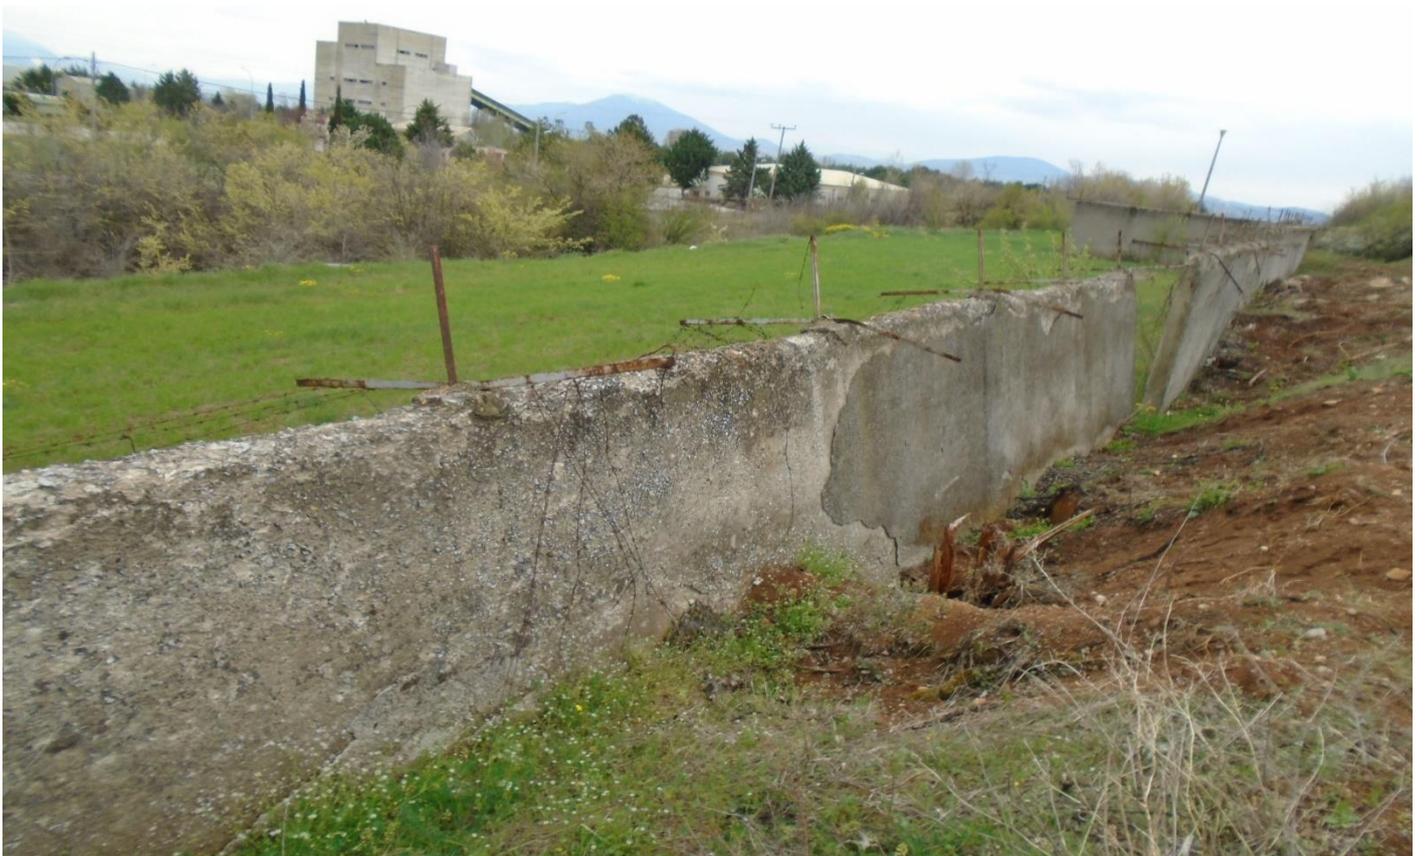
Έχουν υποστεί οριζόντια μετακίνηση 2 τμήματα του τοίχου της περίφραξης στο ΚΥΤ Καρδιάς μήκους 15 m το καθένα.

Το ύψος των 2 τμημάτων, όπως φαίνεται και στο σχετικό σκαρίφημα, είναι στα 2.50 m. Το πάχος και των 2 είναι 0.20 m., ενώ αποτελούν στοιχεία οπλισμένου σκυροδέματος, όπως φαίνεται και από τα πλέγματα που διακρίνονται στην εσωτερική και την εξωτερική παρειά του τοιχίου, αντίστοιχα, όπως φαίνεται στις φωτογραφίες.

Την μετατόπιση την δημιούργησαν προφανώς οι ωθήσεις των γαιών (βρίσκονται σε ύψος περίπου 1.00-1.50 m.) από το εσωτερικό της περίφραξης, δεδομένου μάλιστα ότι τα νερά που μαζεύονται εκεί επιβαρύνουν την κατάσταση. Εξωτερικά του τοίχου δεν υπάρχουν χώματα που να προκαλούν ωθήσεις.

Ο τοίχος αυτή τη στιγμή στα τμήματα αυτά παρεκκλίνει 0.20-0.70 m. από την κατακόρυφο (από κάτω προς τα πάνω) και τείνει προς ανατροπή.

Αριστερά όπως φαίνεται στις φωτογραφίες βρίσκεται το τμήμα Α και δεξιά το τμήμα Β, αντίστοιχα.

Τα τμήματα αυτά του τοίχου θα πρέπει να καθαιρεθούν και να ανακατασκευαστούν.

Στο νέο τοίχο θα πρέπει να γίνει πρόβλεψη για εκτόνωση των νερών προς τα έξω.

Θα αφεθούν τρύπες στο νέο τμήμα του τοίχου κατά τη σκυροδέτηση με κάποιο φελιζόλ ή σωλήνα αντίστοιχα, ενώ η στάθμη των υφιστάμενων χωμάτων στο εσωτερικό της περίφραξης θα υποβιβαστεί σε ύψος σύμφωνα με τις υποδείξεις της εταιρείας. Για την επιχωμάτωση θα χρησιμοποιηθεί χονδρόκοκκο στραγγιστικό υλικό, ενώ ενδεχομένως να κατασκευαστεί τυπικό κανάλι αποστράγγισης των νερών.

Το θεμέλιο του τοίχου θα σκαφτεί, θα εξυγιανθεί και θα επιχωματωθεί σε βάθος ανάλογο με το υλικό που θα εντοπιστεί στο σημείο.

Επιπλέον θα πρέπει να εξασφαλιστεί η δημιουργία αρμού διαστολής 2 cm μεταξύ του νέου και του υφιστάμενου τοίχου, αλλά και των 2 νέων τμημάτων του τοίχου της περίφραξης.
